VN U Školky - sesuv svahu

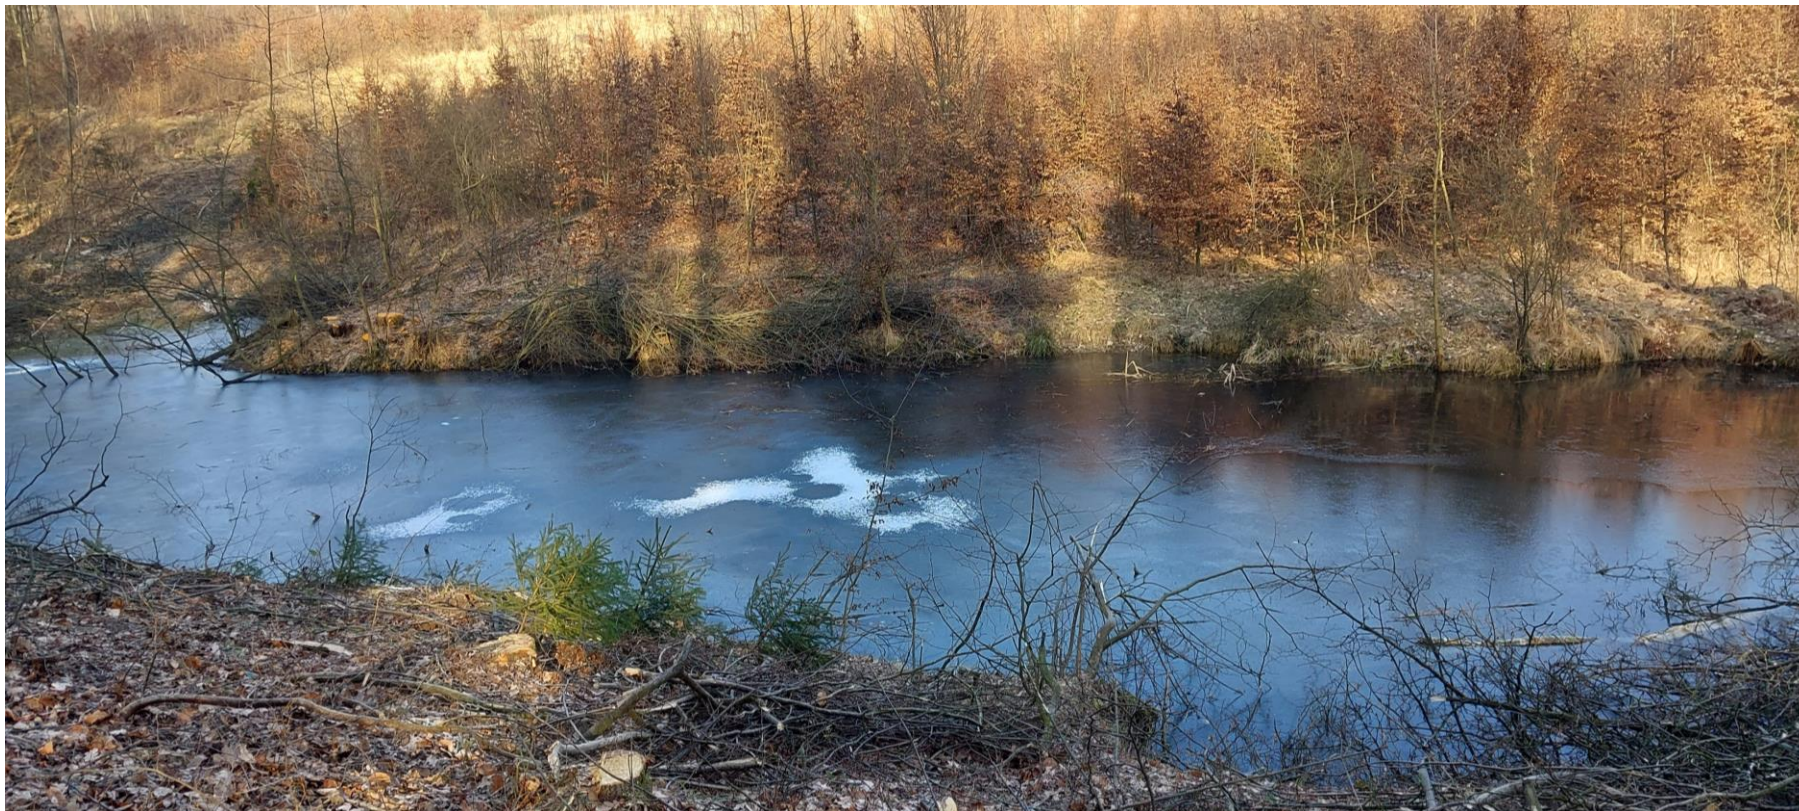
Březen 2023

Pohled na místo sesuvu před zahájením prací

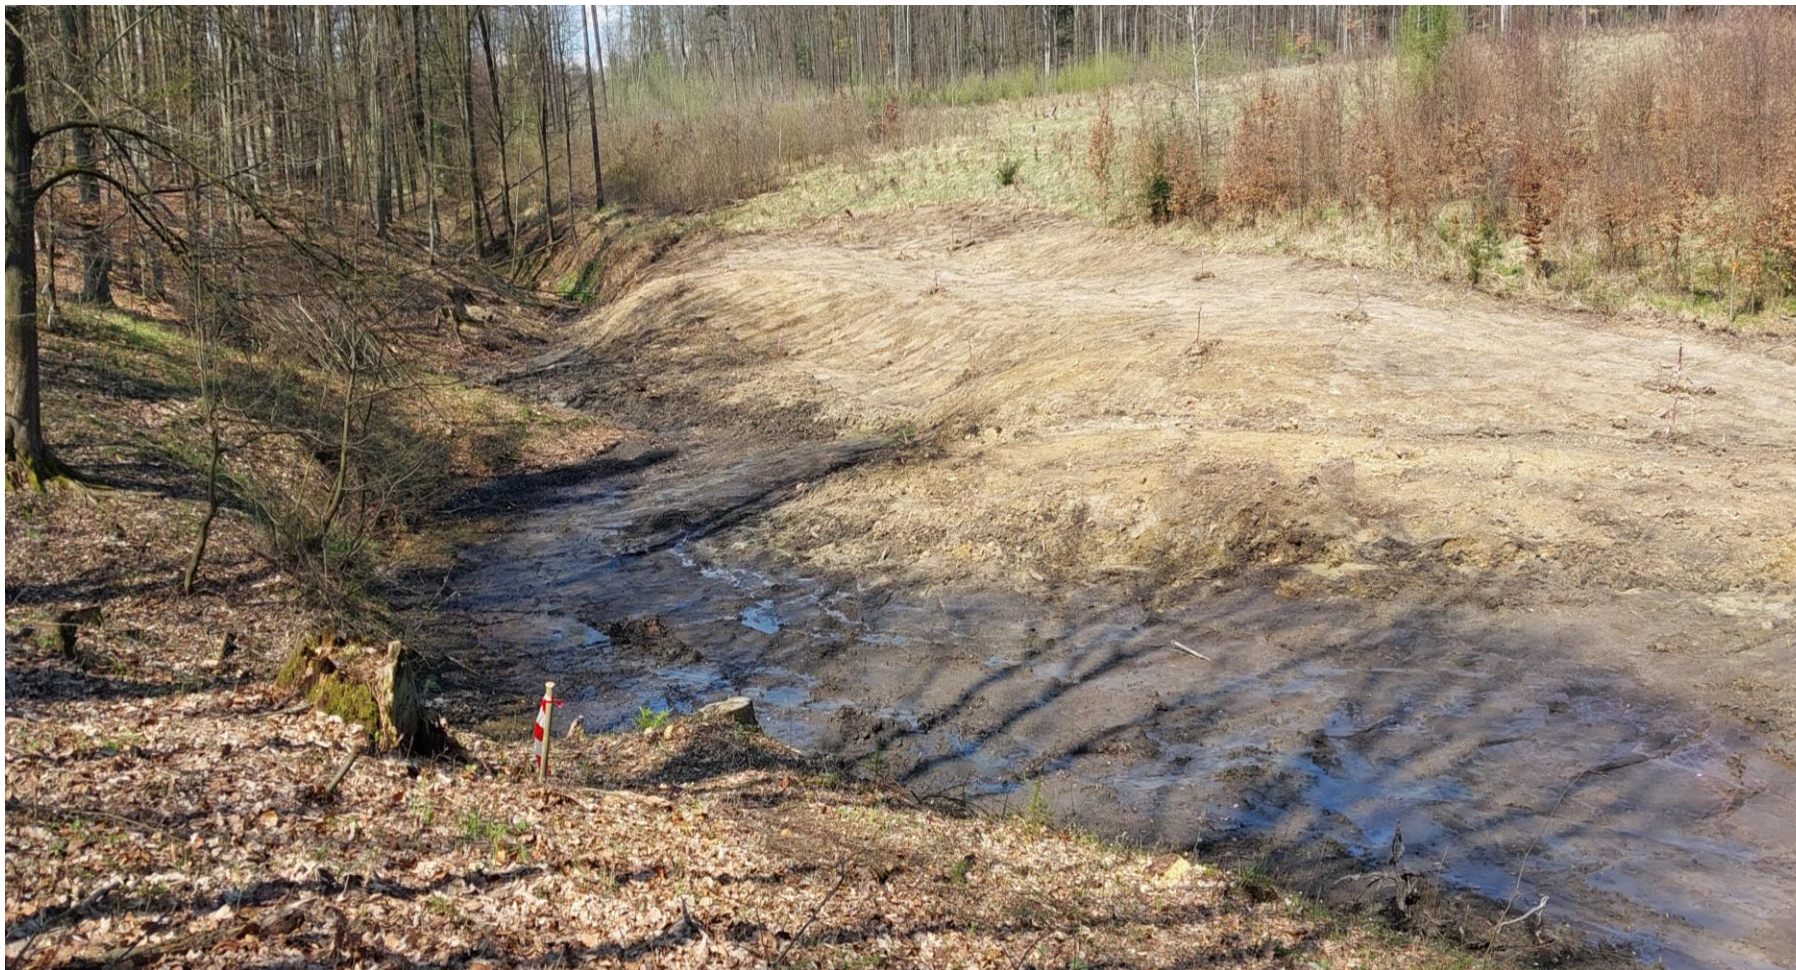
21.4. 2023

Prostor po odstranění původního porostu

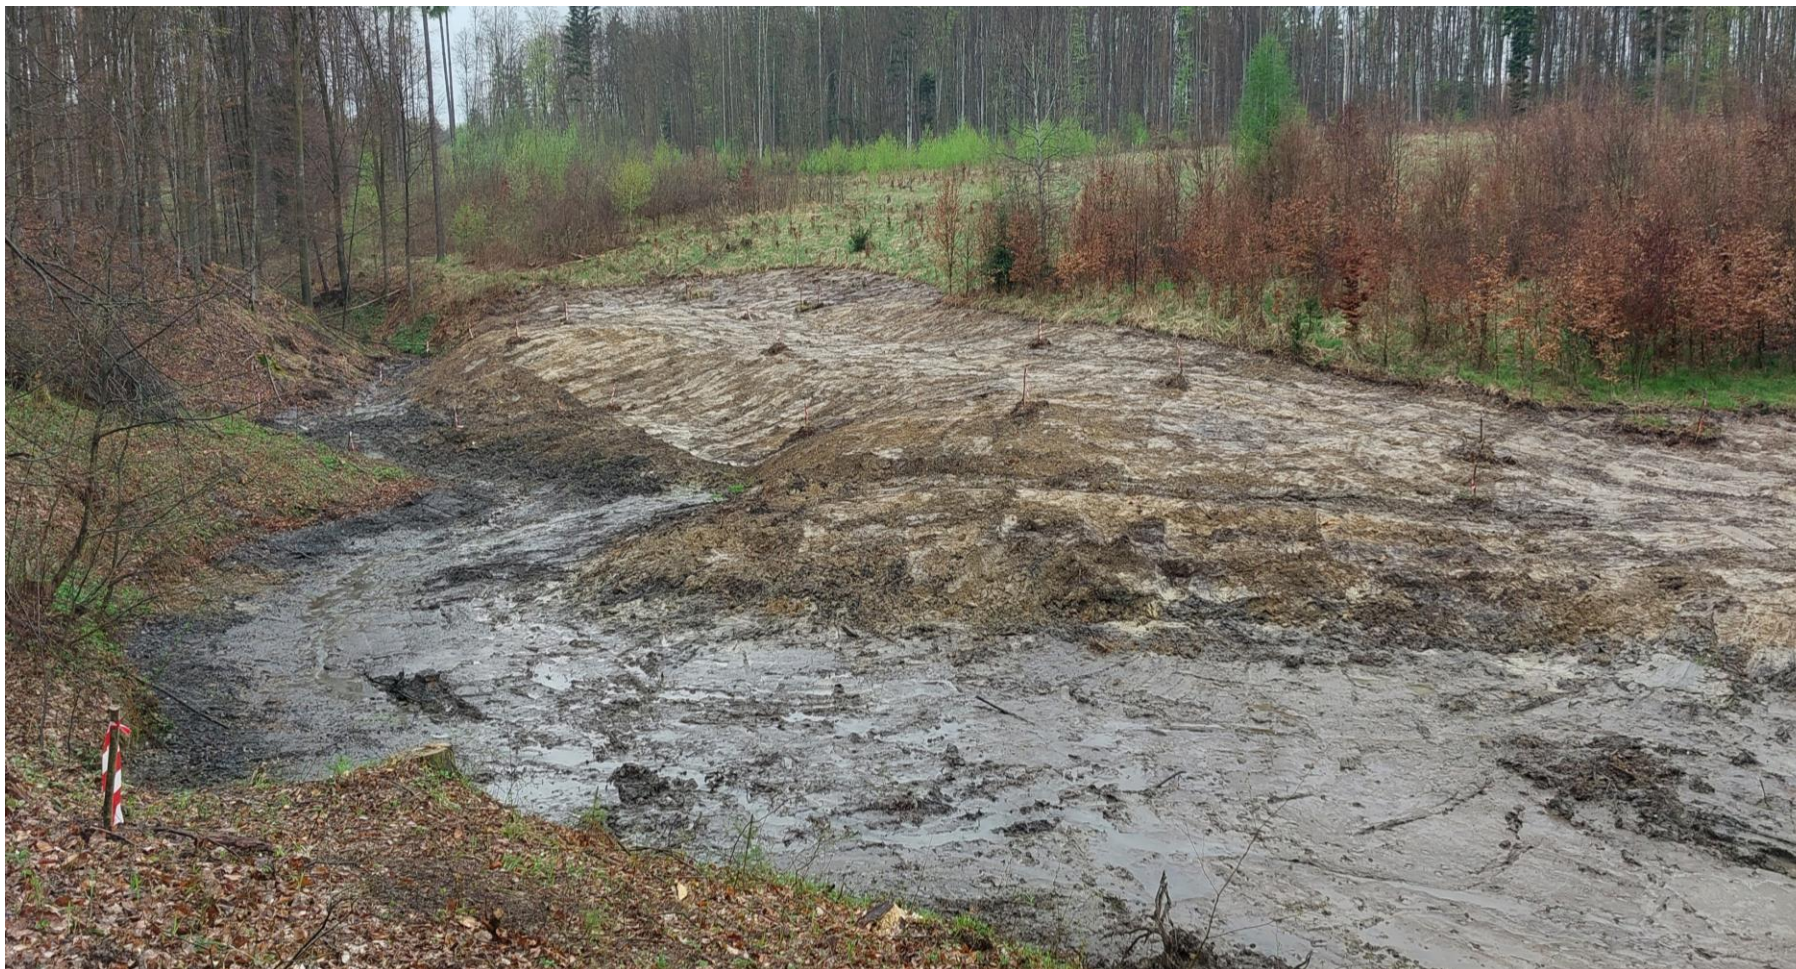
24.4. 2023

Stav svahu po vydatných deštích 22-23.4. 2023

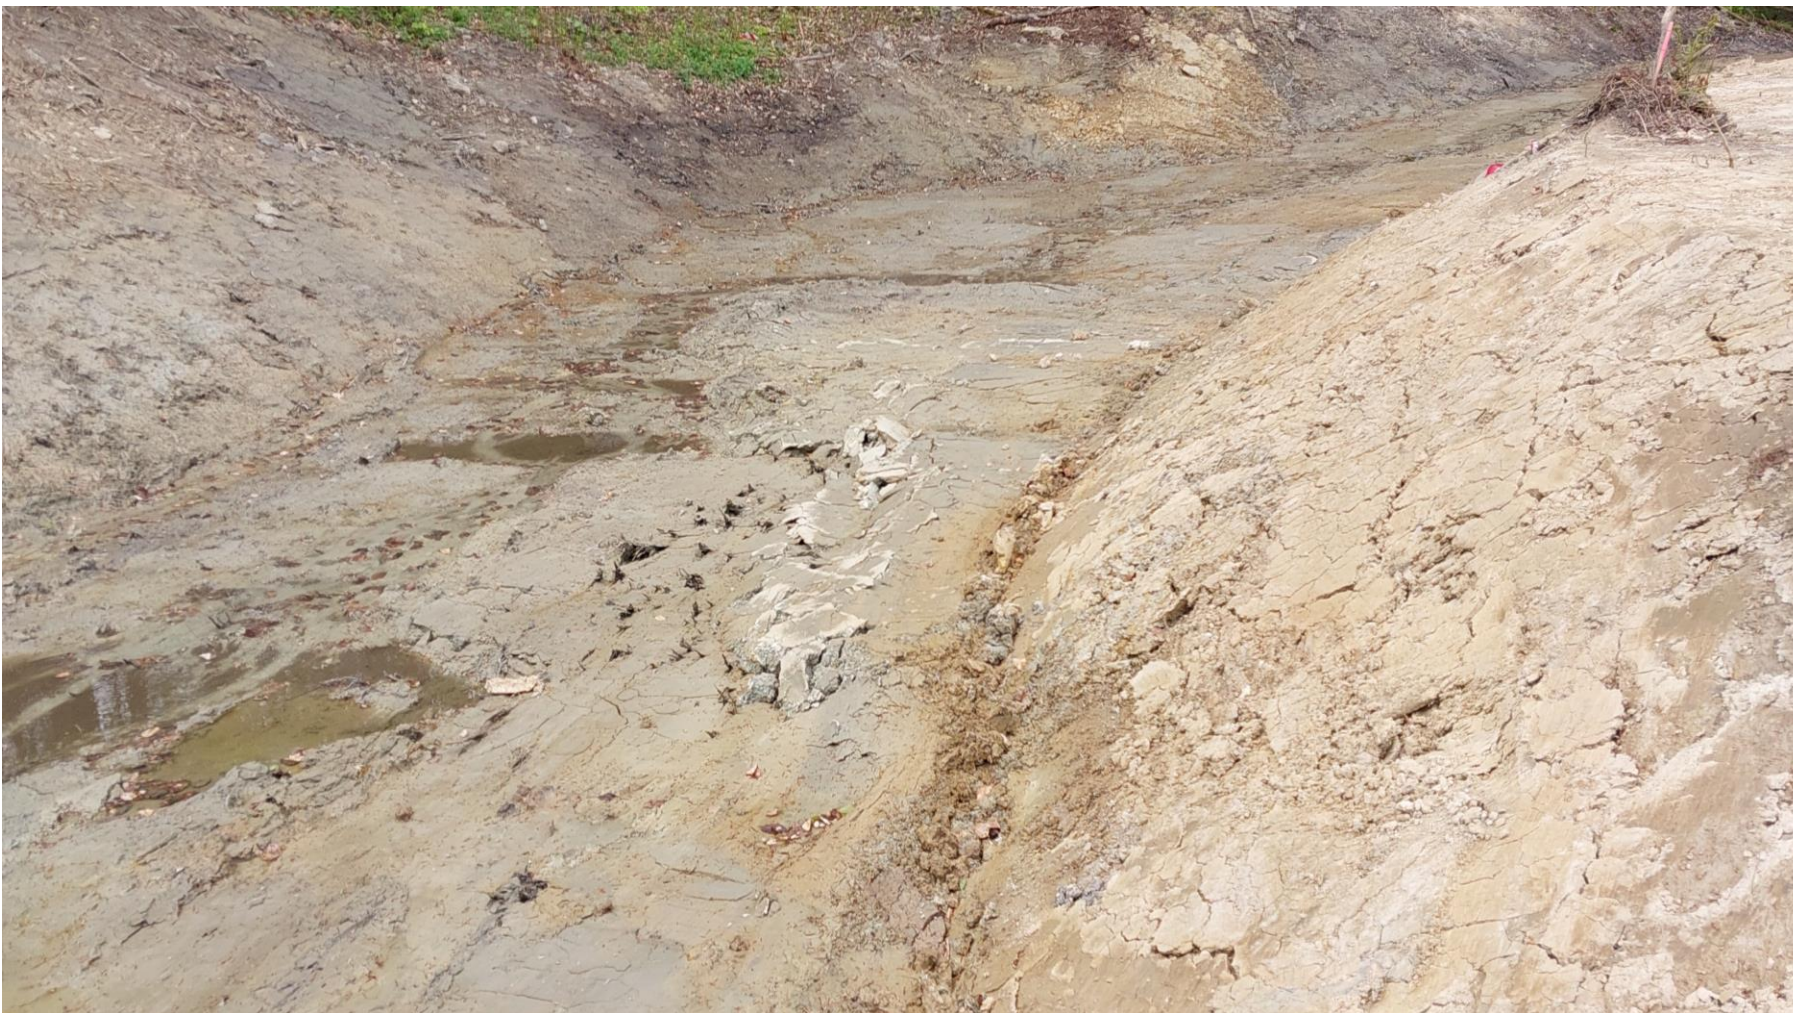
11.5. 2023

První známky deformace paty svahu

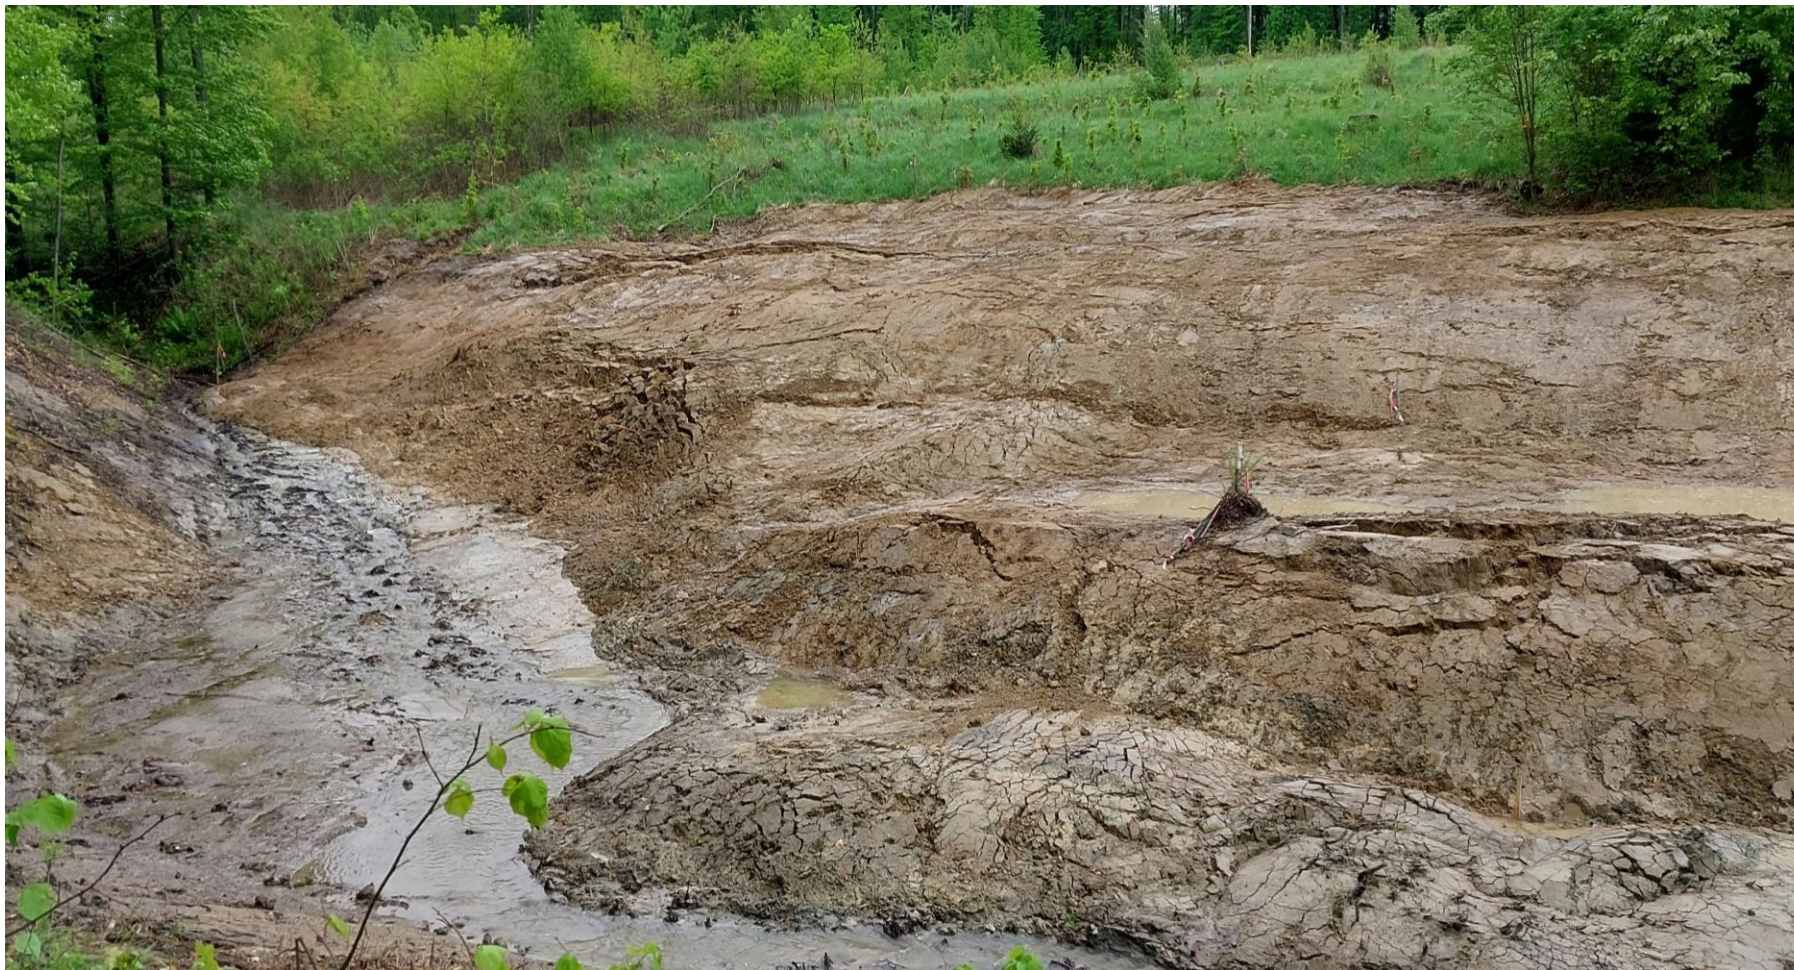
17.5. 2023

Stav svahu po druhé vlně vydatných dešťů 15-16.5. 2023

- 1) Práce na stavbě byly přerušeny.
- 2) Zhotovitel provedl terénní úpravy tak, aby bylo staveniště bezpečné.
- 3) Byla oslovena specializovaná geologická firma (Geotest Brno) pro zpracování návrhů řešení, jak sesuv sanovat.
- 4) Na základě posouzení několika návrhů řešení byl vybrán ekonomicky nejvýhodnější způsob.
- 5) Projektant zpracoval nový návrh technického řešení včetně návrhu rozpočtu.
- 6) Bude vypracován Změnový list a Dodatek k SoD. Na základě těchto podkladů budou práce opět povoleny a zhotovitel dokončí práce na stavbě.

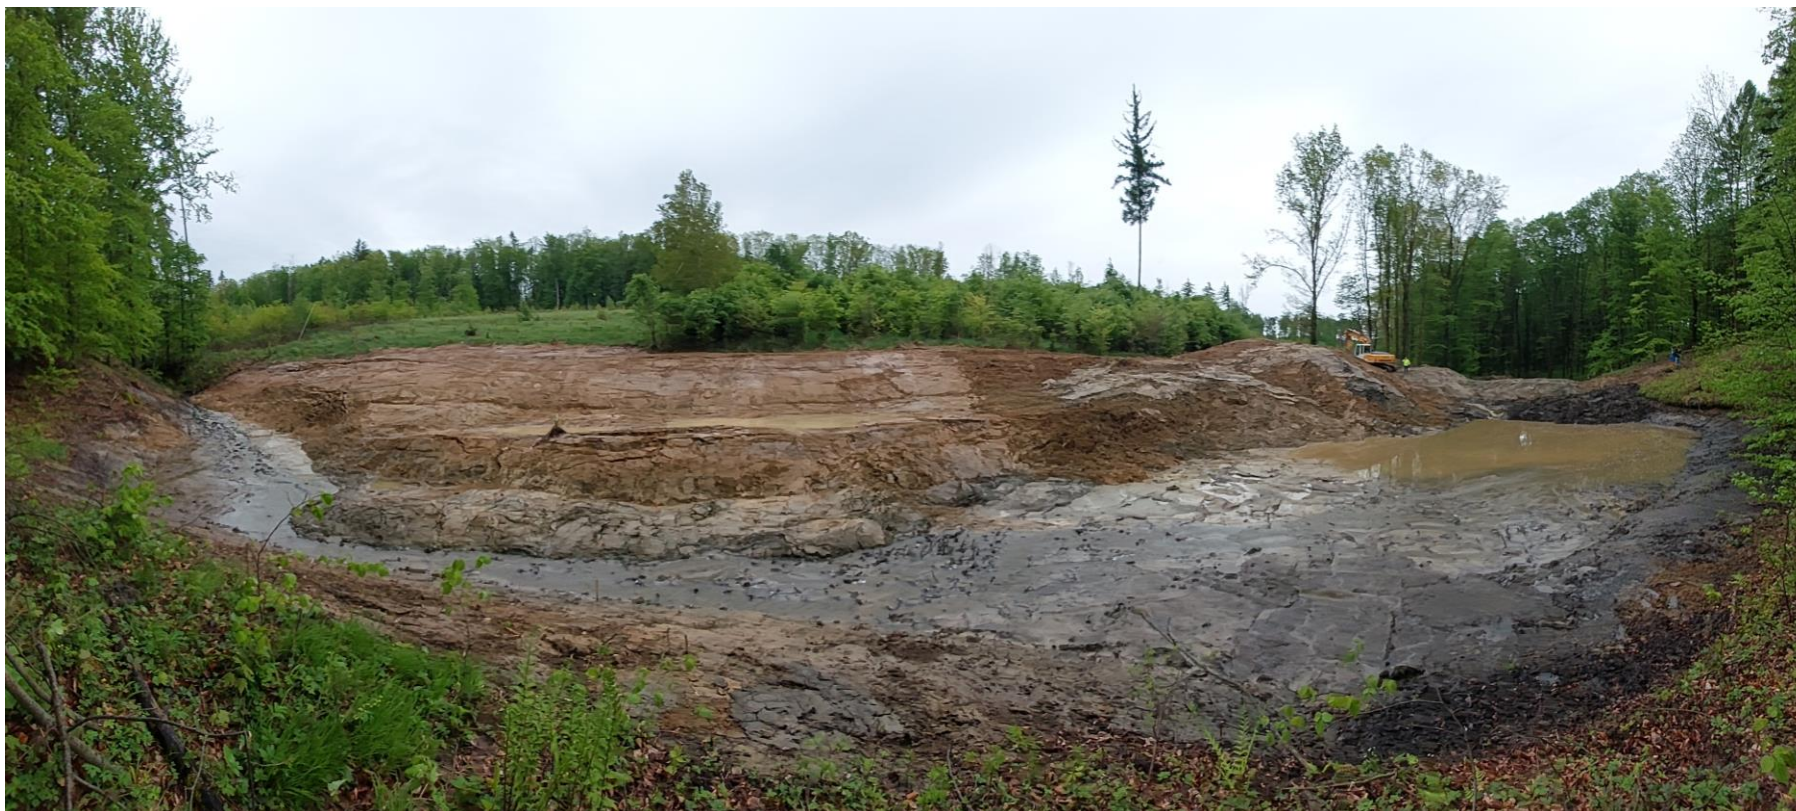
17.5. 2023

Celkový pohled na plochu sesuvu

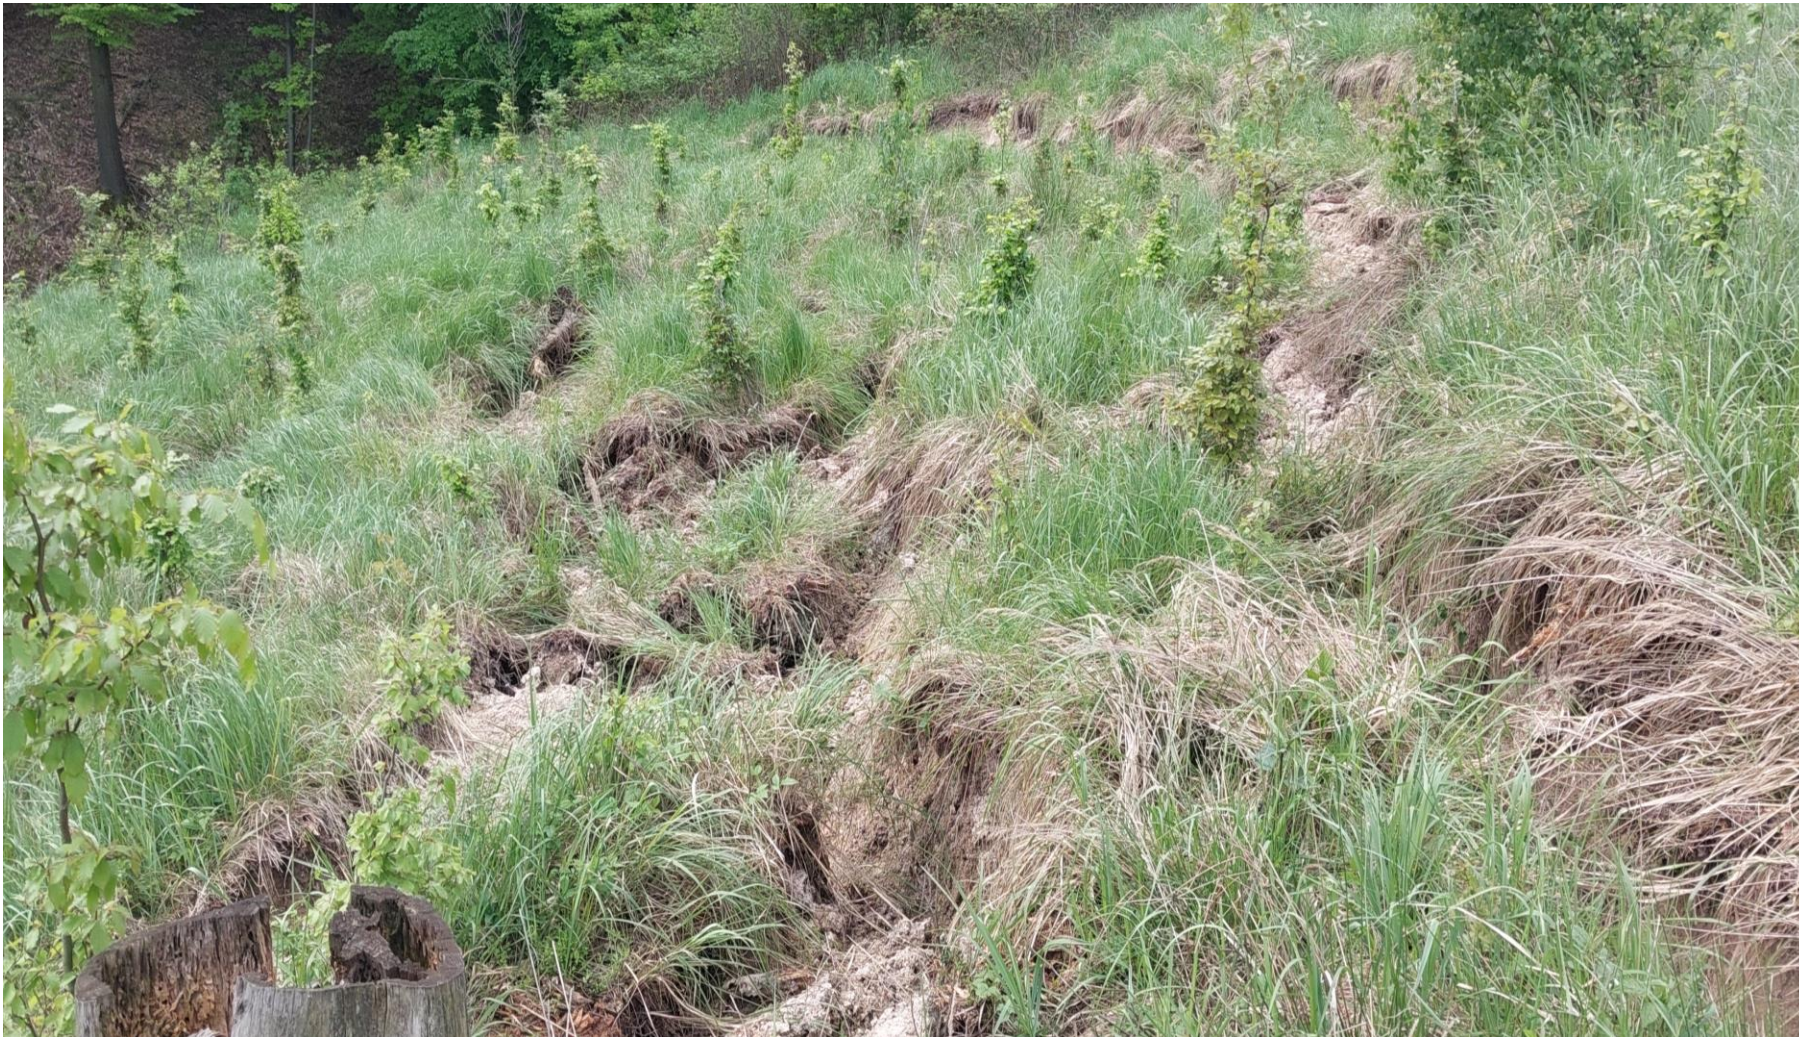
24.5. 2023

Pohyb svahu v horní části mimo území dotčeného stavbou

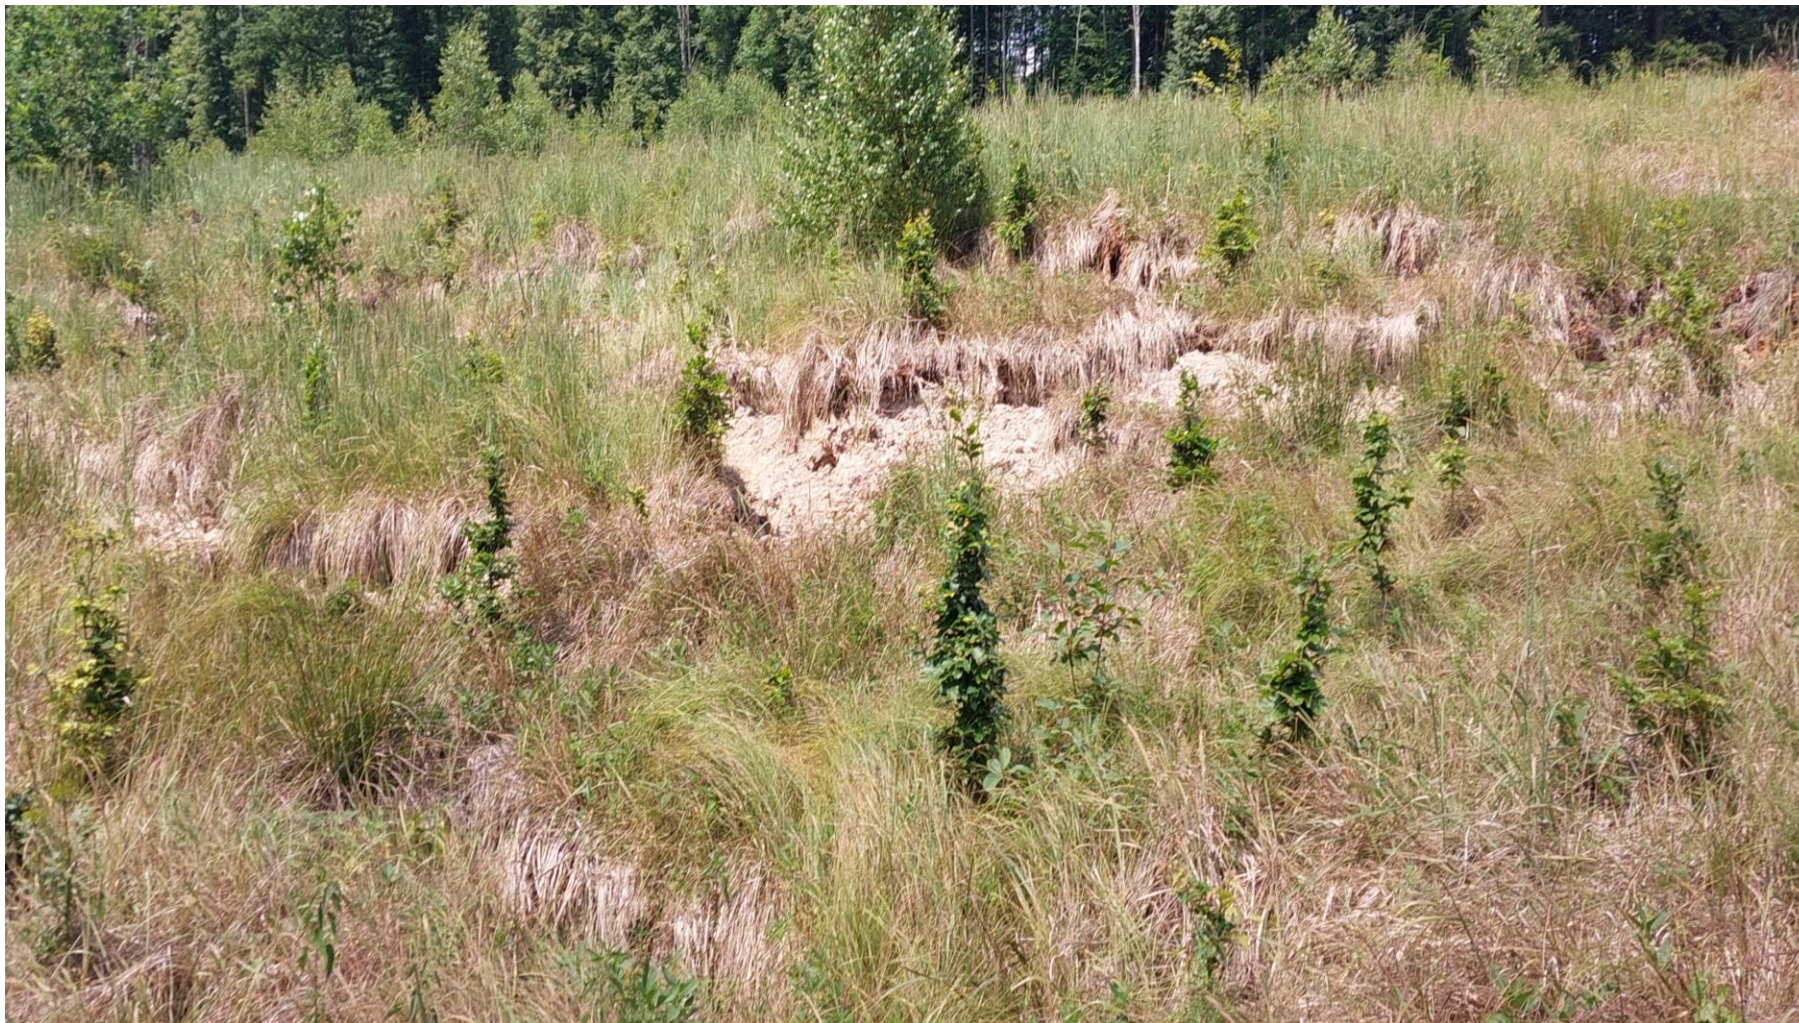
24.5. 2023

Pohled na vytvořené trhliny v horní části svahu

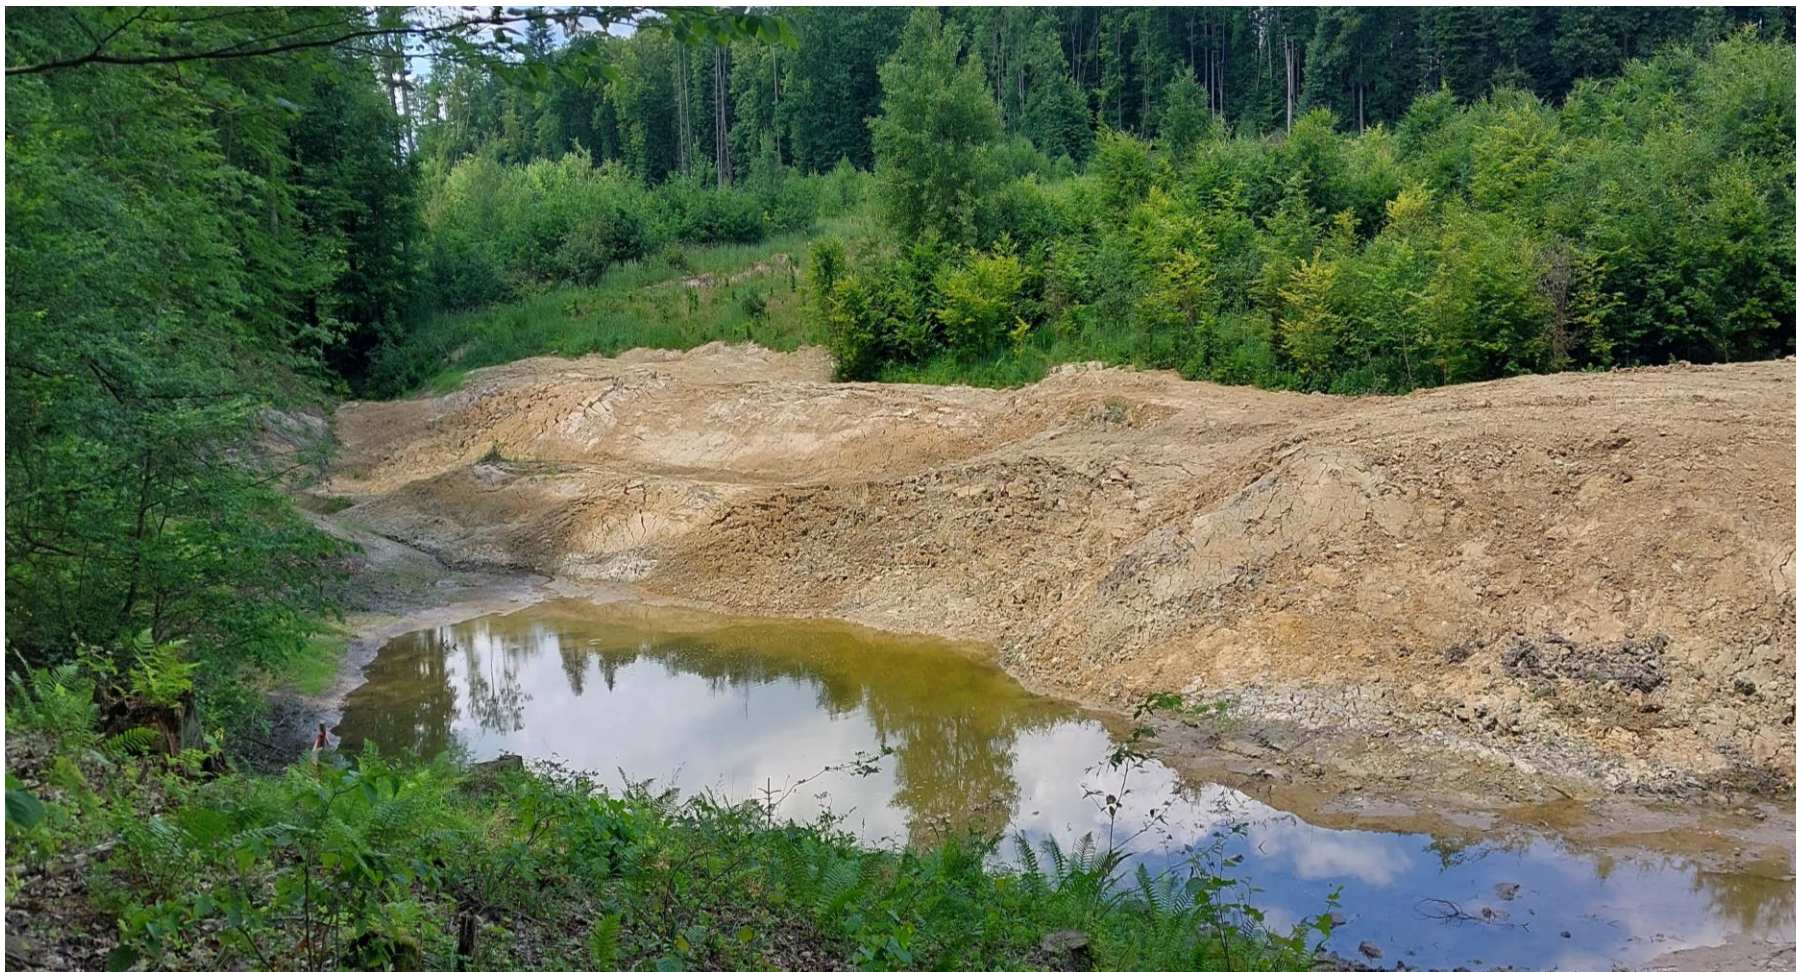
24.7. 2023

Současný stav sesuvu

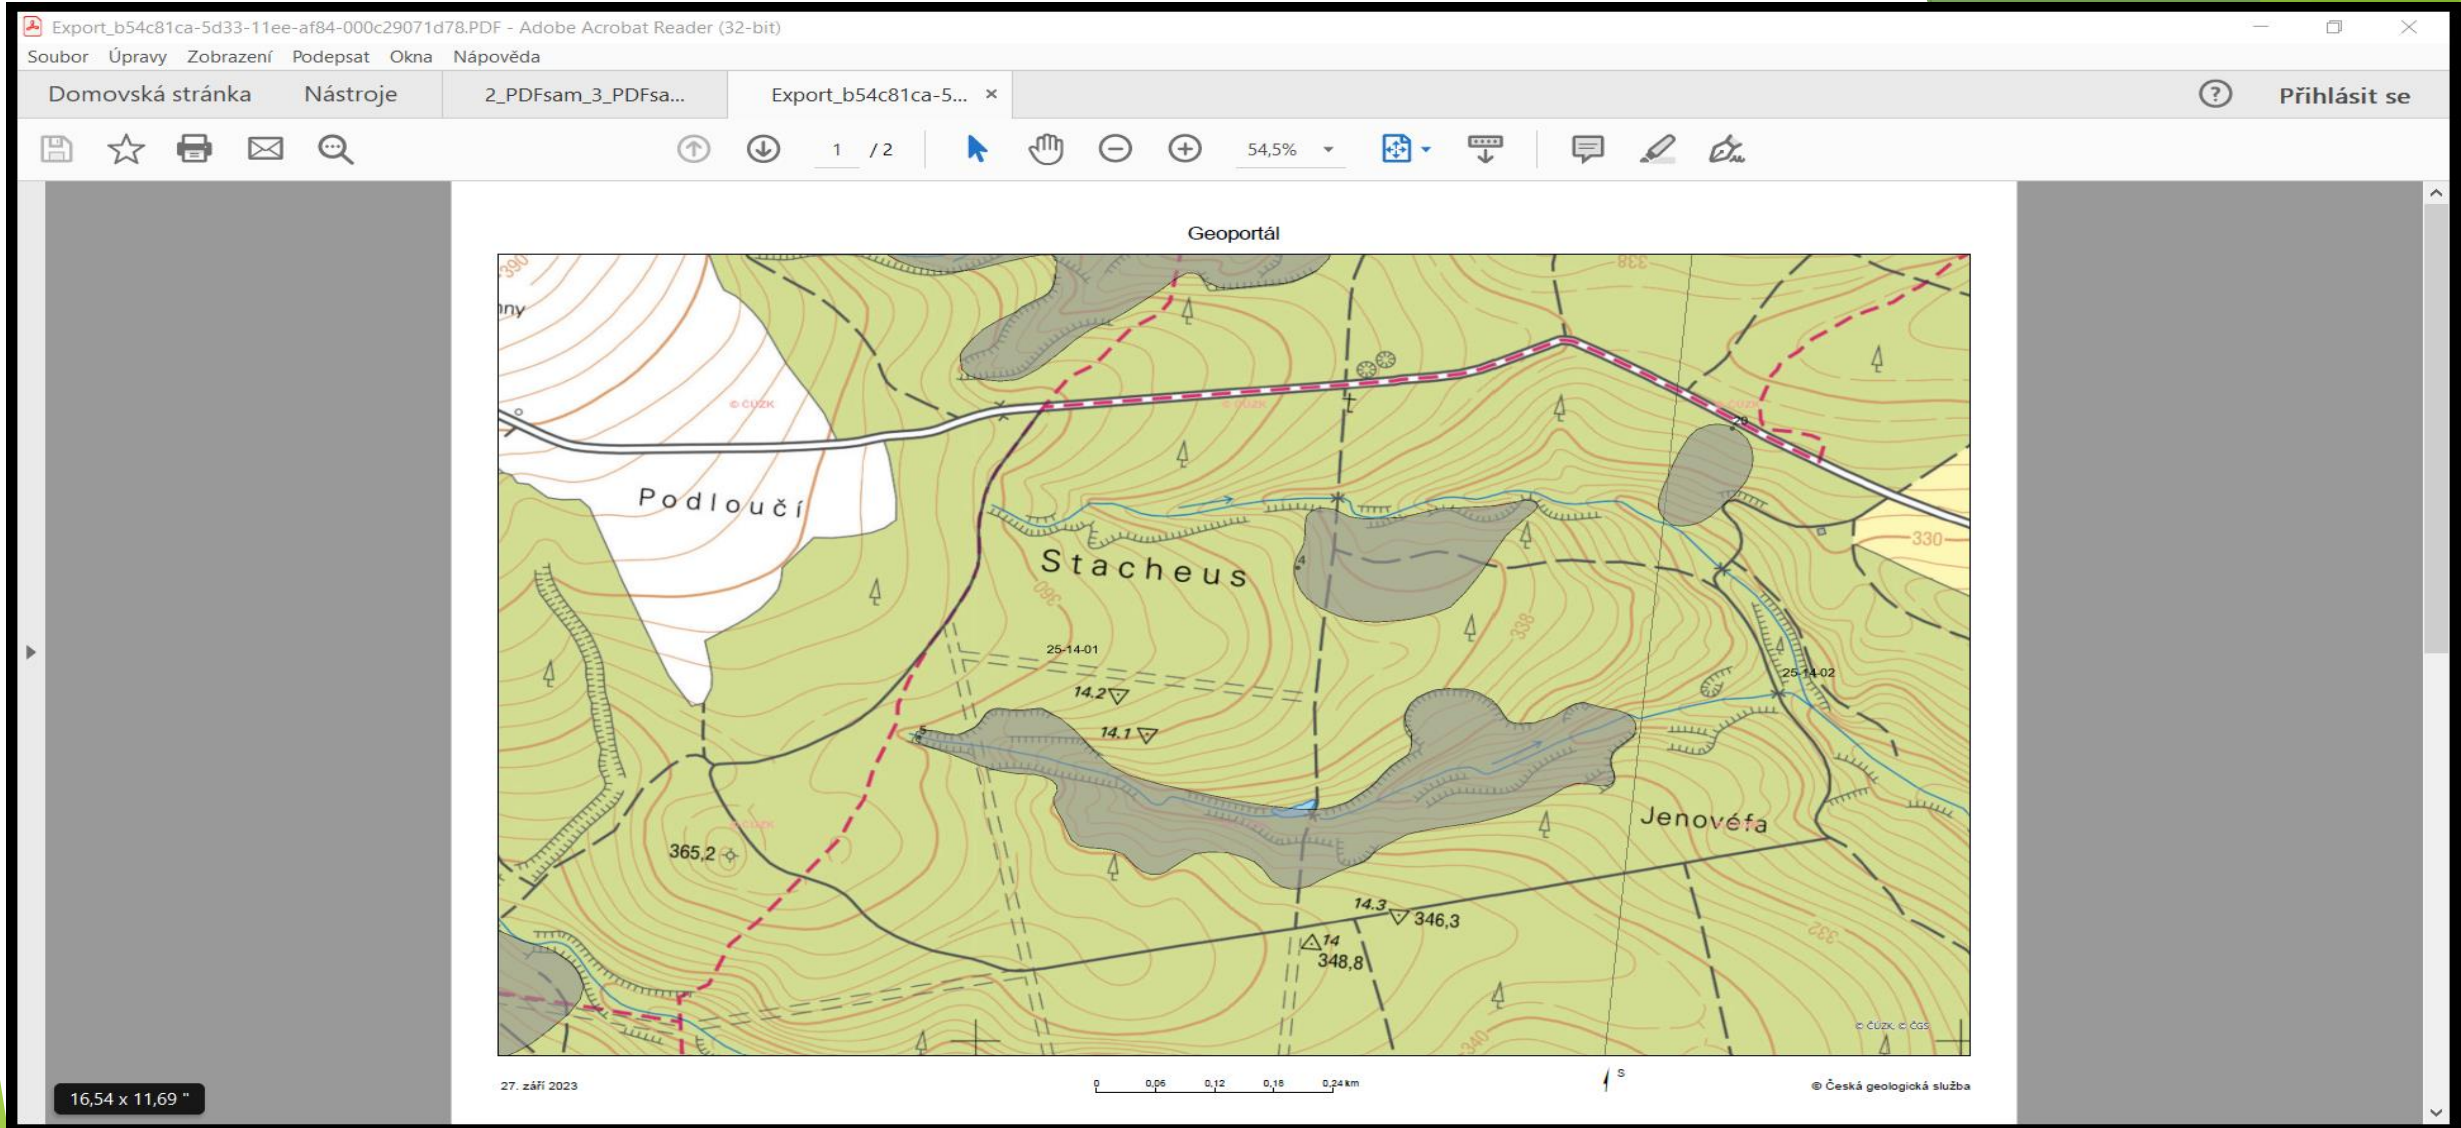
**Chybné posouzení lokality z  
hlediska evidence území v oblasti  
aktivního sesuvu.**

Lokalita neleží v záplavovém území. Zájmová lokalita není v databázi ČGS – GEOFONDU evidována jako plocha sesuvu. Lokalita se nenachází v CHLÚ.

Snímek z portálu České geologické služby - evidovaný sesuv v místě stavby
